- Hivatkozások
Jelentés szám: J-AM-26-M-126

VIZSGÁLATI JEGYZŐKÖNYV ANYAGMINTA AZBESZTTARTALMÁNAK MEGHATÁROZÁSA - 2026 JÚNIUS -

Vassurány Önkormányzata (9741Vassurány, Táncsics köz 7.) megbízta társaságunkat a 9741 Vassurány, Hársfa utca végén elhelyezkedő kavicsos útburkolat vizsgálatával az esetleges azbeszttartalom megállapítása céljából.

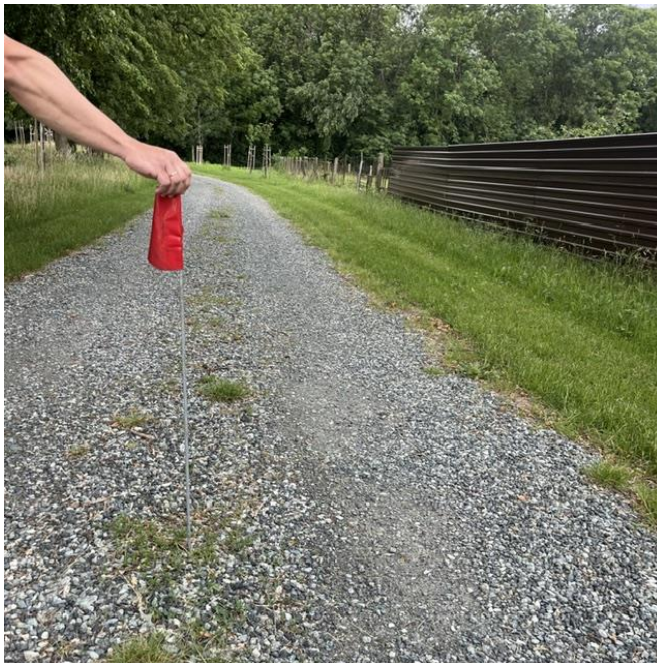
1. Kép

Labor azonosító	Minta száma, azonosítója	Azbeszt típusa	CAS-szám	Mintavételi hely, anyag leírása,	Kép száma
A26-290	VS/HU/1	Amfibol csop. Tremolit	77536-68-6	EOV: 473011.1, 217837.2 Közúzalék az útról	1.

A vizsgált anyagmintákban **azbeszt (tremolit) volt kimutatható.**
